석면 잔재물 조사 결과보고서

세화고등학교

[서울특별시 서초구 신반포로 56-7]

주식회사 파인다스코리아

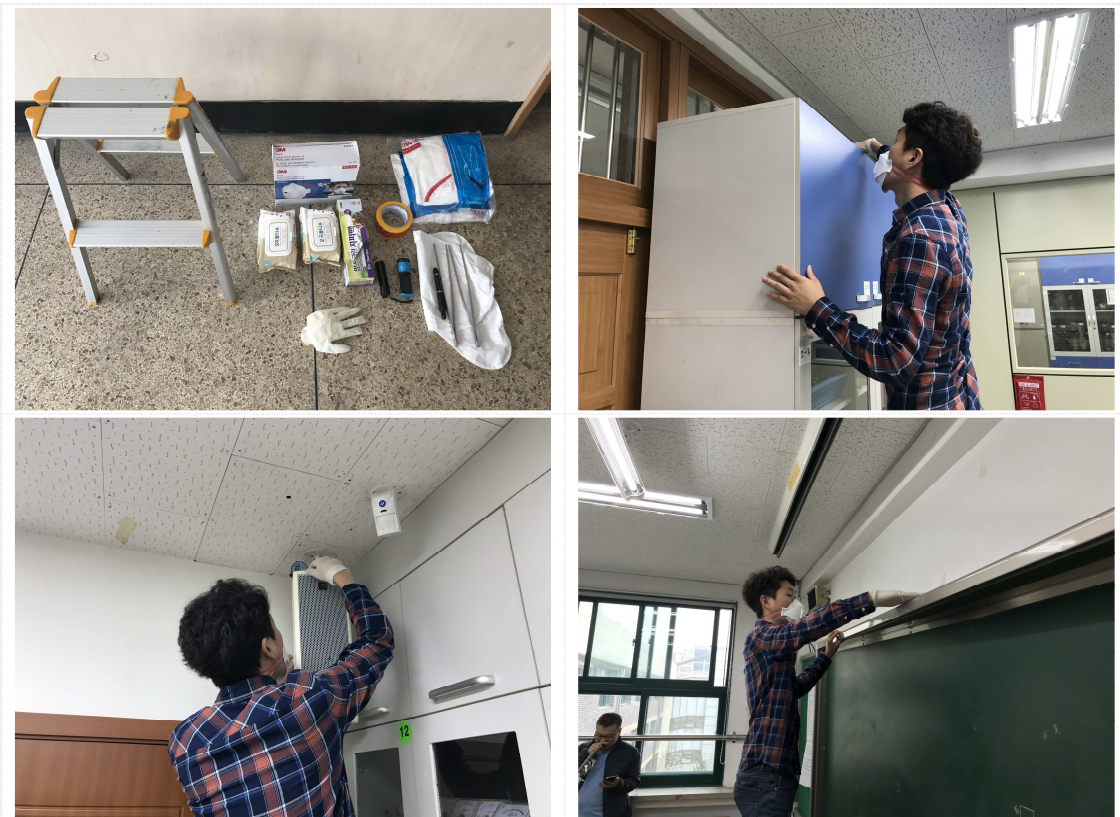
※ 석면잔재물 시료채취 예시사진

| 고형시료(텍스, 밤라이트 잔재물 및 석면의심소재로 의심되는 모든 시료)가 있을 경우 핀셋으로 채취 후 밀폐봉투에 담아 기록 |
| 고형시료가 발견되지 않더라도 석면분진이 침착될 수 있는 구역 (창문틀, 문틀, 칠판위, 스피커, 에어컨, 마루바닥틈새 등)에서 먼지문지 채취 후 밀폐봉투에 담아 기록 |
| 먼지문지를 채취할 수 없는 경우에는 물티슈를 이용하여 먼지가 닦일 수 있는 부분을 닦아 시료채취 후 밀폐봉투에 담아 기록 |

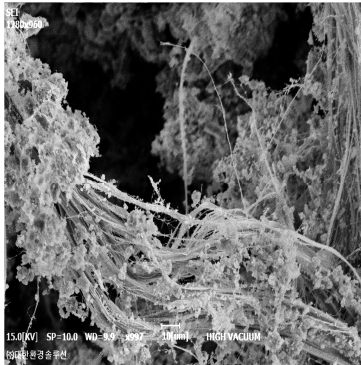
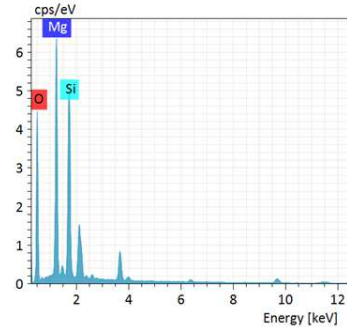
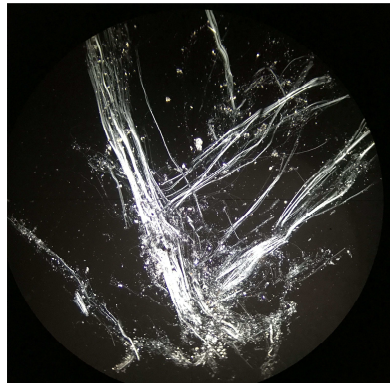
※ 주사전자현미경과 편광현미경의 석면시료 분석 사진 비교

| | 주사전자현미경 (Scanning Electron Microscope) | 편광현미경 (Polarized Light Microscopy) | |
|--|---|---|---|
| <div>백석면 (Chrysotile)</div> <div>$Mg_3(Si_2O_5)(OH)_4$</div> | <div></div> <div>약 1,000배율 사진</div> | <div></div> <div>EDS 분석을 통한 성분분석</div> | <div></div> <div>약 100배율 사진</div> |

- 주사전자현미경은 고배율 관찰이 가능하므로 편광 현미경보다 더욱 정밀하게 시료 관찰이 가능하다. 또한 EDS(Energy Dispersive X-ray Spectroscopy, 에너지 분광 분석기)를 장착하여 섬유상 물질의 화학 조성을 확인할 수 있어 석면, 비석면 및 석면의 종류 및 확인이 가능하다. 또한 투과전자현미경에 비해 해상도가 높아서 석면의 형태 관찰이 상대적으로 용이하다.

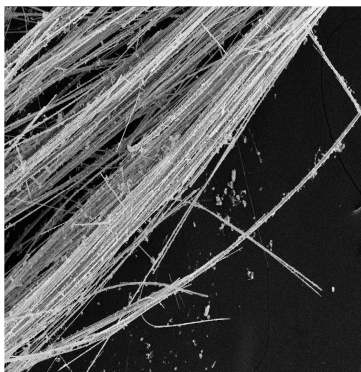
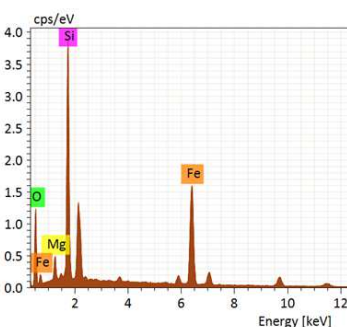
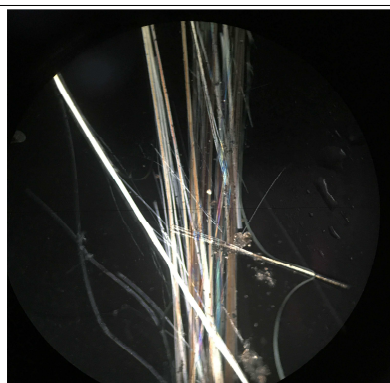
| | 주사전자현미경 (Scanning Electron Microscope) | 편광현미경 (Polarized Light Microscopy) | |
|--|---|---|---|
| <div>갈석면 (Amosite)</div> <div>$(Mg,Fe)_7Si_8O_{22}(OH)_2$</div> | <div></div> <div>약 1,000배율 사진</div> | <div></div> <div>EDS 분석을 통한 성분분석</div> | <div></div> <div>약 100배율 사진</div> |
